LAS FALLAS DE CADA TIPOLOGIA

Los problemas habituales de cada tipo de construcción. Los defectos de los materiales y las técnicas antiguas. Cómo solucionarlos.

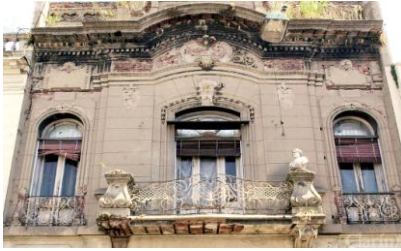
Balcones. La humedad puede provocar la corrosión de los hierros estructurales.

Tengamos en cuenta que la estructura portante del techo estaba constituida por perfilera "doble T" sobre cuyas alas apoyaban los ladrillos cerrando el espacio, en forma plana o curva (bovedilla), entre perfiles colocados a aproximadamente uno cada 0,60 metro, los que atacados por la humedad de las cargas fisuradas o por filtraciones del techo se corroían haciendo peligrar la estructura.

De esta forma y de acuerdo a lo antes mencionado en corrosión en metales ferrosos, el aumento de volumen de la estructura metálica del techo provoca la rotura de los elementos que estén en contacto solidario con dicho metal. Por este motivo, y a medida que avanza la rotura generada por el aumento del volumen del hierro, ingresa más agua generándose así un efecto de retroalimentación que lleva a la estructura al colapso total.

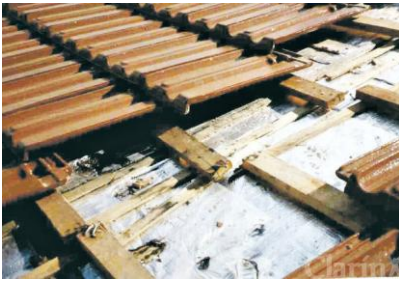
Membrana. La aislación hidrófuga no debería clavarse directamente sobre el entablonado.

Otro de los problemas que viene de arrastre por uso y costumbre es la colocación de la aislación hidrófuga directamente sobre el entablonado. Esto produce que por la necesidad de clavar la mencionada membrana, ésta sea perforada en el plano de escurrimiento o punto más bajo. Para remediar esto desde el diseño, es aconsejable colocar en coincidencia con cada cabio (es decir cada aproximadamente 0,60 m) un listón de forma trapezoidal con su base mayor apoyada en el entablonado de modo tal que la membrana hidrófuga "trepe" sobre la sección trapezoidal y sea clavada en éste punto (el más alto). Como retención superior de la membrana irá otro listón comprimiendo y "emparedando" el conjunto.

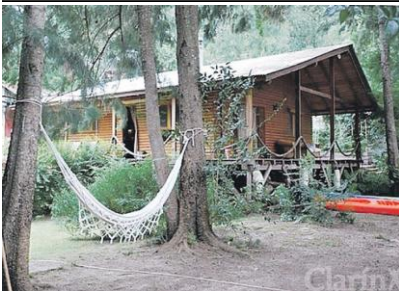
Isleña. Los pilotes de madera pueden absorber agua por capilaridad si no están tratados.

Uno de los clásicos eran los pilotes de madera dura (urunday, quina, lapacho, laurel, virapitá, viraperé, curupay etc.) cuyo tronco era forrado en su extremo con un "azucho" de hierro en forma de punta para favorecer el proceso de hincado. Este pilote que, como todos sabemos, trabaja por fricción lateral y rebote de punta, hace que esa punta metálica sufra el ataque de corrosión que provoca un relativo rápido colapso dejando así desguarnecido el tronco del árbol. Este tronco que no solo absorbe agua por sus paredes laterales comienza así a provocar ascenso de agua por capilaridad.

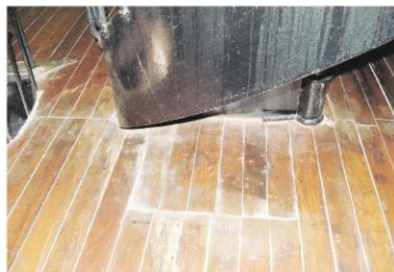
PhotoA. Piso de madera atacado por humedad ascendente.

Constituye una tipología histórica que hoy retoma importancia por las remodelaciones de todo tipo a las que son sometidas. Las falencias clásicas detectables son las fallas de la aislación hidrófuga horizontal, sobre todo en el "cajón hidrófugo" y en la membrana ejecutada en mortero de cemento en el bajo nivel. Estas situaciones se generaron debido a que el mortero de asiento utilizado en los muros era de barro e incluía cal en el mejor de los casos. Dichos muros sufren asentamientos (por escasa profundidad de fundación) que provoca el fisuramiento de estas capas con el consiguiente ascenso de agua por capilaridad.

Esto es fácilmente detectable por la putrefacción que presentan los extremos de los listones que conforman el "enlistonado a la inglesa" en el momento del retiro del piso de pinotea, tanto como los cabezales embutidos de los

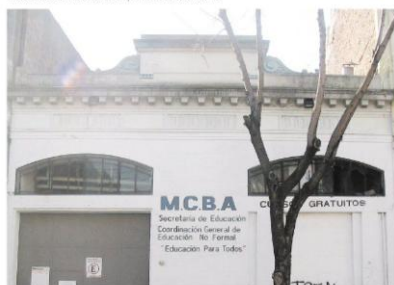
PhotoB. Se ejecutaron frisos para ocultar las fisuras originadas por dilatación de contracción.
